Federal Public Service
Mobility and Transport
Air Accident Investigation Unit

Rapport d'enquête de sécurité

ACCIDENT PILATUS PC-6 A GELBRESSEE LE 19 OCTOBRE 2013

Réf. AAIU-2013-21
Date de publication: 22 juillet 2015
Statut: final

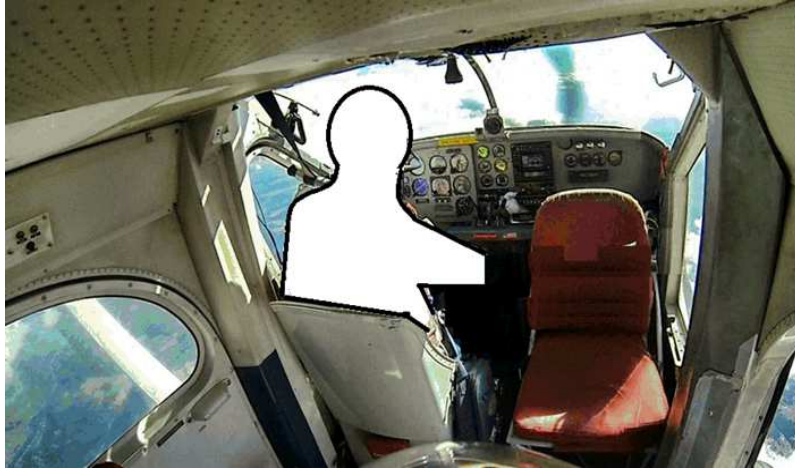
Illustration 4: photo du siège du pilote dans l'avion impliqué dans l'accident

Comme on peut le voir sur la photo ci-dessus, il n'y a aucune séparation entre la cabine et le cockpit et le dossier bas du siège du pilote n'offre aucune protection pour la tête et la partie supérieure du corps du pilote.

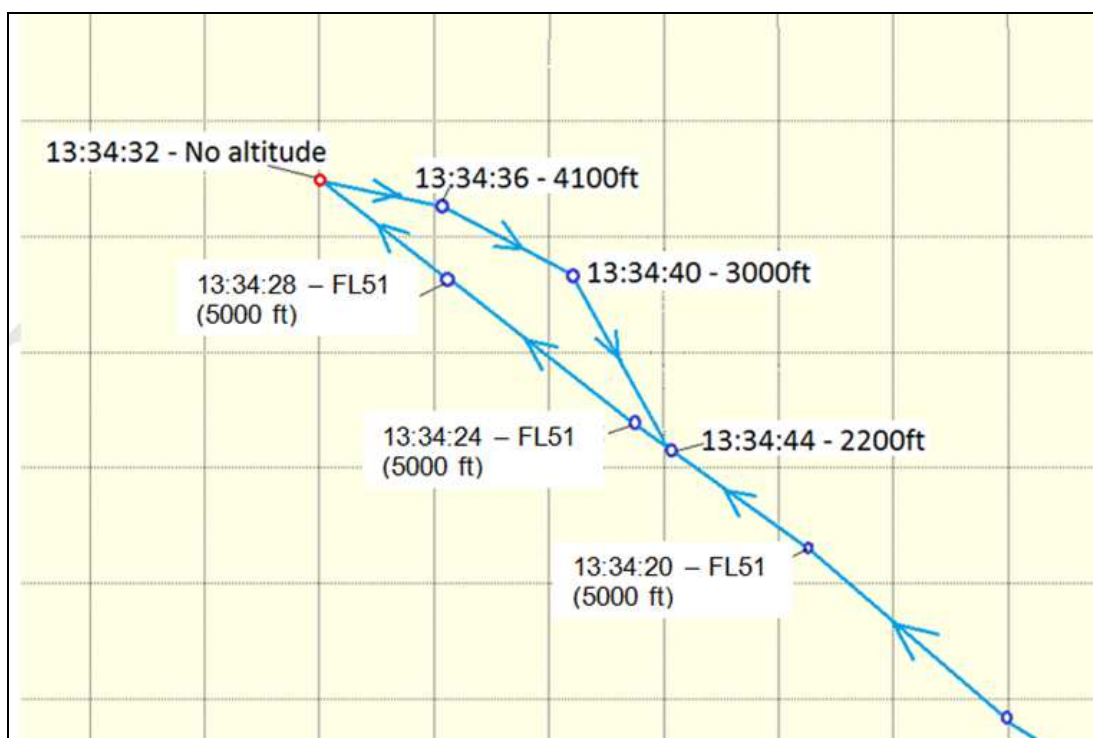
Illustration 20: dernière minute de l'itinéraire de vol

Comme on peut le voir sur les graphiques, l'avion a réalisé un virage à gauche d'environ 120° de 13:33:36 à 13:34:16 en grimpant de 4500 pieds à FL51 (5000 pieds). Ensuite, les données radar montrent l'avion en vol rectiligne pendant 12 secondes (13:34:16 à 13:34:28).

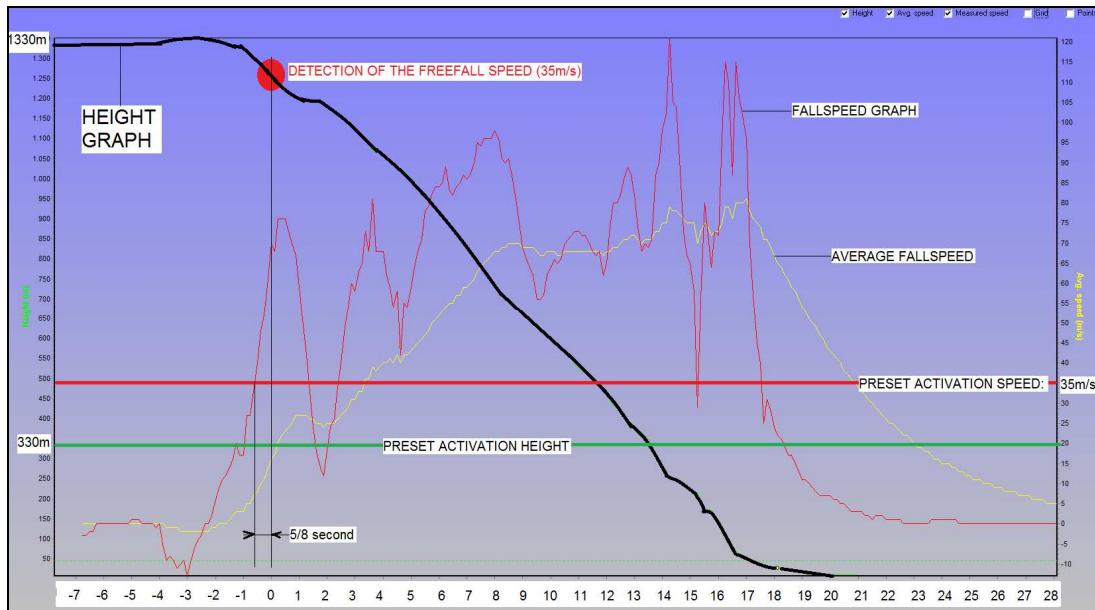
Illustration 24: 27 dernières secondes de l'enregistrement d'un DDA

Il est établi que l'ensemble des DDA ont détecté une vitesse de chute de plus de 35 m/s et qu'ils se sont déclenchés simultanément alors que les parachutistes étaient toujours à bord.

L'enregistrement du DDA ci-dessus montre les 27 dernières secondes avant l'impact. L'axe des y montre la hauteur au-dessus du niveau du sol de l'aérodrome EBNM, tandis que l'axe des x représente le temps en secondes. L'élévation de l'aérodrome EBNM est de 594 pieds (181 m), ce qui signifie que les premières données d'altitude montrées à gauche sur les graphiques sont d'environ 5000 pieds (± 1520 m) AMSL.

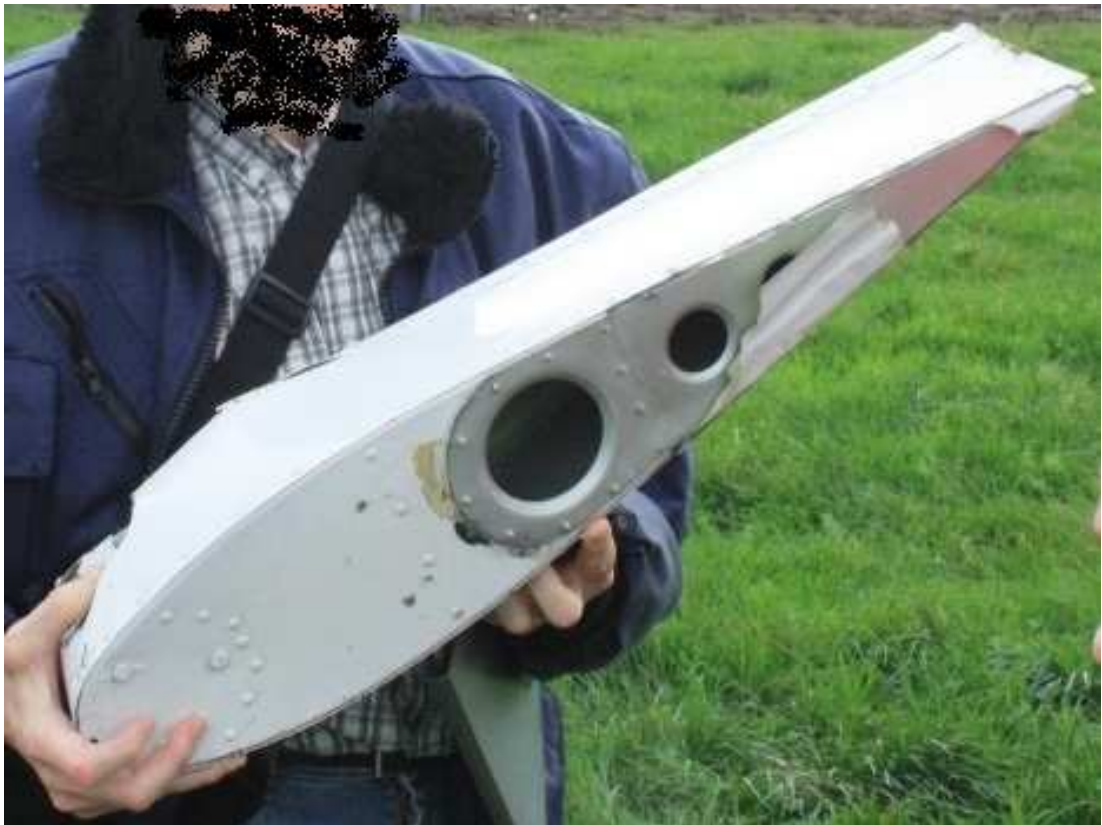
Illustration 31: contrepoids de la gouverne de direction

Le haut de la gouverne de direction s'est dans une large mesure désintégré et le contrepoids de la gouverne de direction était manquant. Ce contrepoids a été retrouvé à une distance de 1020 mètres de l'épave principale. Le bord d'attaque de la gouverne de direction était déchiré.

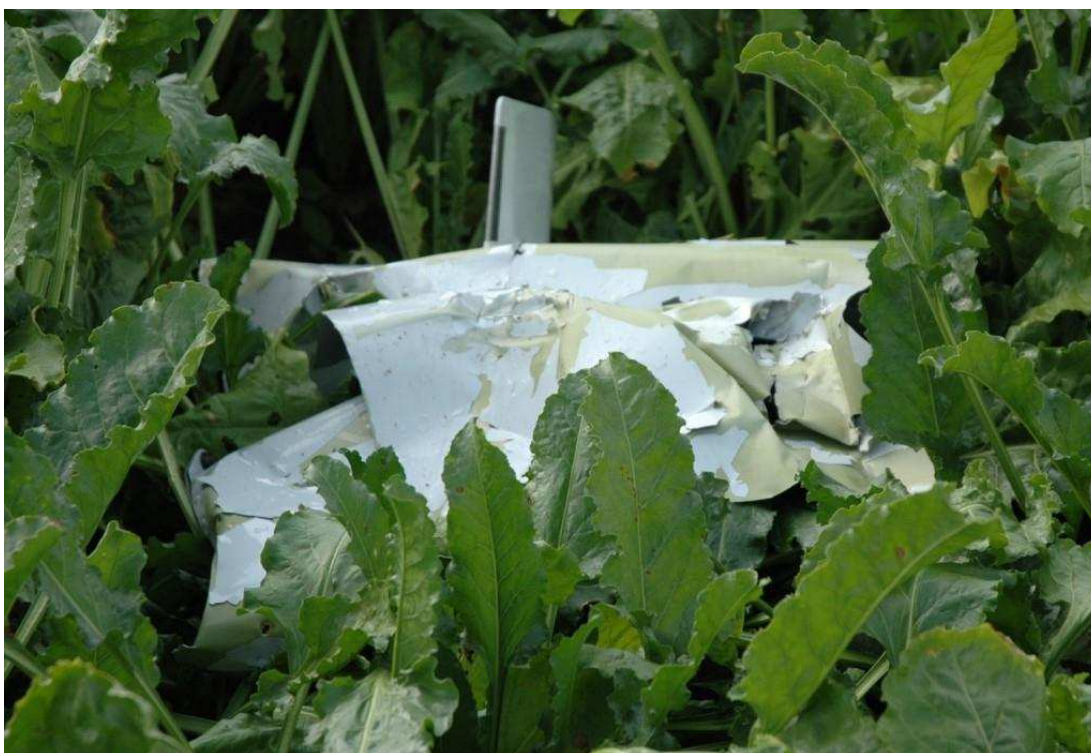
Illustration 33: revêtement et antenne de droite du stabilisateur vertical

L'antenne de droite et une partie importante de la structure de droite ont été retrouvées dans un champ cultivé à 1420 mètres de l'épave principale. Le bord d'attaque métallique de cette antenne faisait défaut.

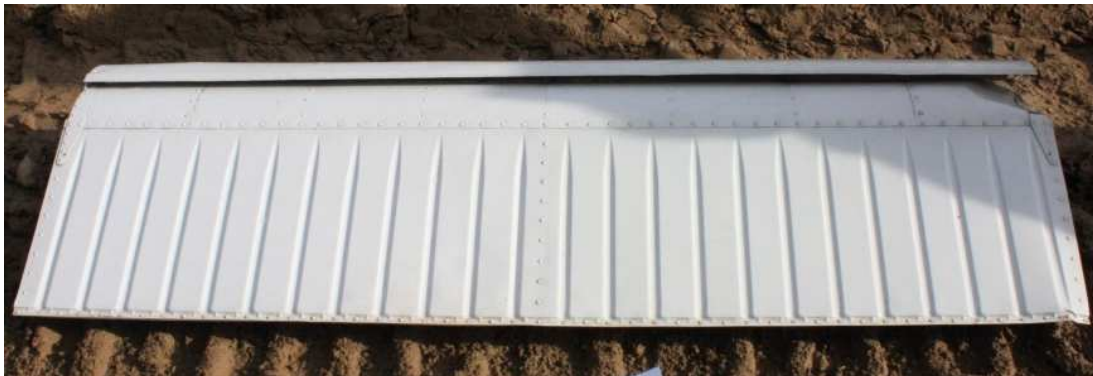
Illustration 38: volet extérieur de l'aile gauche

Le volet intérieur est resté attaché au quart intérieur de l'aile jusqu'à l'impact final avec le sol. En revanche, le volet extérieur a été retrouvé à 2 km et s'est donc détaché de l'aile en plein vol. Un examen a permis de déterminer que le volet s'est détaché suite à la rupture de l'aile à la jonction entre le volet intérieur et le volet extérieur.

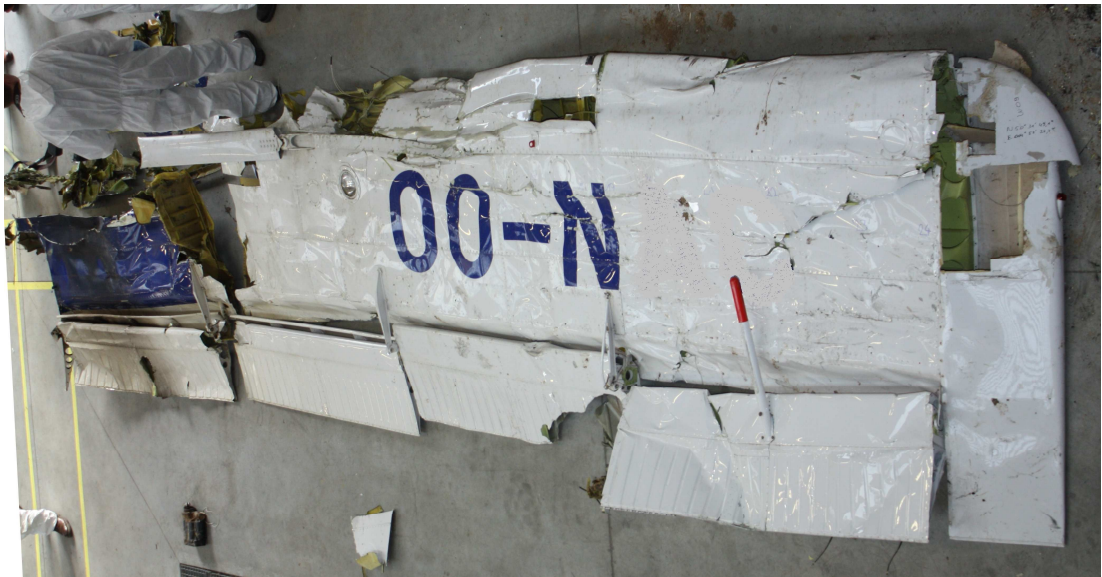
L'examen de l'aile reconstituée a permis de déterminer que le longeron principal de l'aile était cassé en plusieurs endroits. Le revêtement et certaines nervures ont été découpés pour avoir accès aux débris du longeron principal.

Illustration 39: reconstitution de l'aile gauche

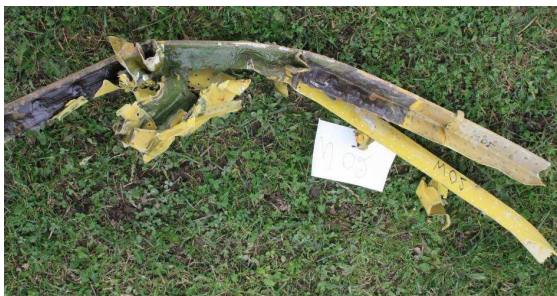
Illustration 40: semelle supérieure du longeron principal de l'aile gauche entre les nervures n° 5 et 8.

La reconstitution du longeron principal de l'aile a permis de déterminer que la pièce retrouvée à 980 mètres de l'épave principale était une section de la semelle supérieure du longeron principal de l'aile gauche, placée entre les nervures n° 5 et 8.

Cette partie de la semelle supérieure du longeron principal était pliée et tordue. La courbe de la semelle du longeron indique que l'aile a été pliée vers le bas. L'étude de la torsion révèle qu'il y a eu un mouvement du bord d'attaque vers le bas et un mouvement du bord de fuite vers le haut. Cela démontre que l'aile a été soumise à des g négatifs causant une charge mécanique extraordinaire vers le bas pour un avion ayant une assiette normale. En résumé:

- Les semelles supérieures du longeron principal se sont rompues en 3 endroits: à l'attache de l'aile, à la nervure n° 5 de l'aile et à la nervure n° 8.
- Les semelles inférieures du longeron principal se sont également rompues en 3 endroits qui ne correspondent pas aux fractures des semelles supérieures.
- Le revêtement de l'aile a été déchiré différemment par rapport aux fractures des semelles du longeron, à environ la jonction entre le volet intérieur et le volet extérieur.
- La plupart des semelles inférieures et supérieures fracturées du longeron sont restées attachées à leurs parties de revêtement et nervures respectives, à l'exception des semelles supérieures du longeron principal situées entre les nervures 5 et 8 (Illustration 40).

Un examen visuel de toutes les fractures des semelles du longeron principal n'a pas permis de trouver le moindre signe manifeste de crigue de fatigue. Toutes les zones de fracture ont été isolées et envoyées pour une analyse fractographique approfondie au laboratoire de l'Ecole Royale Militaire. L'examen en laboratoire a permis de conclure qu'aucun signe de fatigue métallique, de corrosion, de comportement fragile ou d'une autre pathologie du matériel n'a pu être identifié (les résultats de l'examen du laboratoire sont joints en annexe, à la fin du présent rapport).

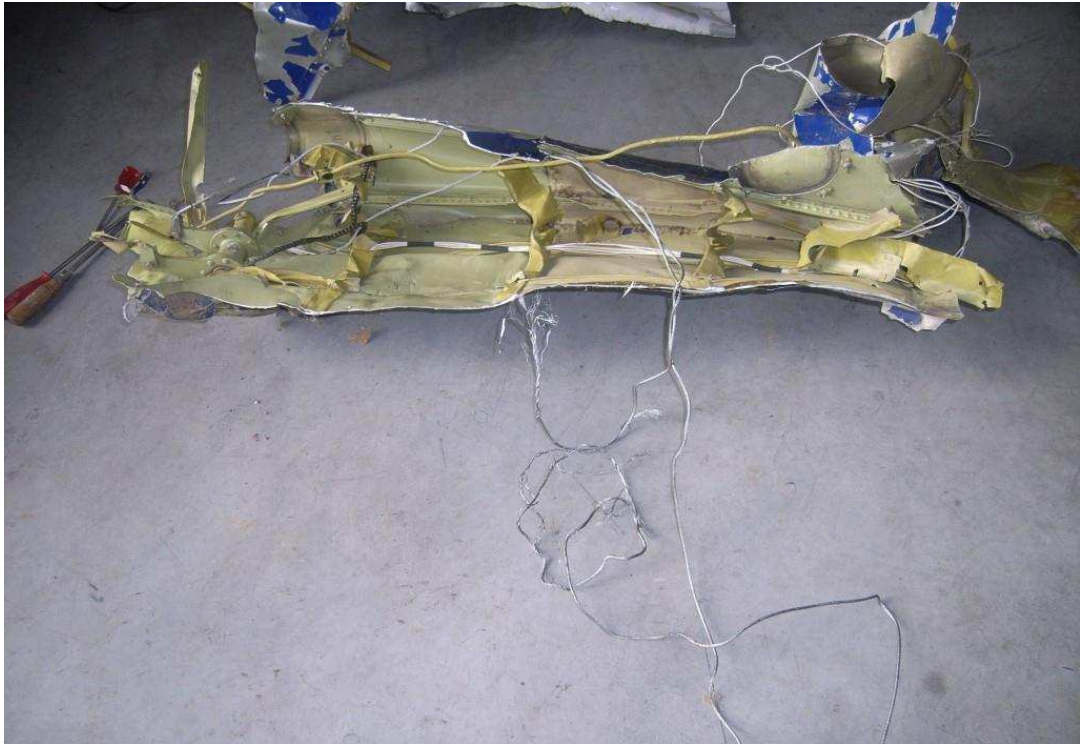
Un examen des zones de rupture des câbles a permis de constater des signes apparents de ruptures par surcharge, mais aucune trace d'usure anormale ;

- Des torons particuliers ont été trouvés 'détoronnés' ce qui démontre la libération brutale d'énergie cinétique à l'impact (voir Illustration 46).
- Les surfaces de rupture des brins rompus étaient du type 'cup-and-cone' avec de la striction.
- Les câbles, largement déformés, montrent également la libération brutale d'énergie cinétique à l'impact (voir Illustration 45 et Illustration 47).

Illustration 47: Câbles d'aileron à l'intérieur d'une aile

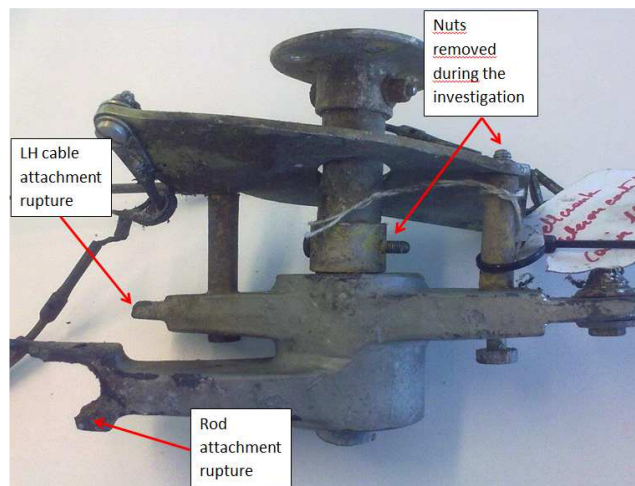
Le guignol inférieur du système de commande des ailerons situé à l'intérieur du fuselage s'est rompu à proximité de la fixation du câble d'aileron gauche et à la fixation de la bielle reliant les 2 manches entre eux.

Il a été déterminé que ces dégâts étaient dus à de la surcharge, probablement survenue au moment de l'impact final.

Illustration 48: Guignol d'aileron situé à l'intérieur du fuselage.

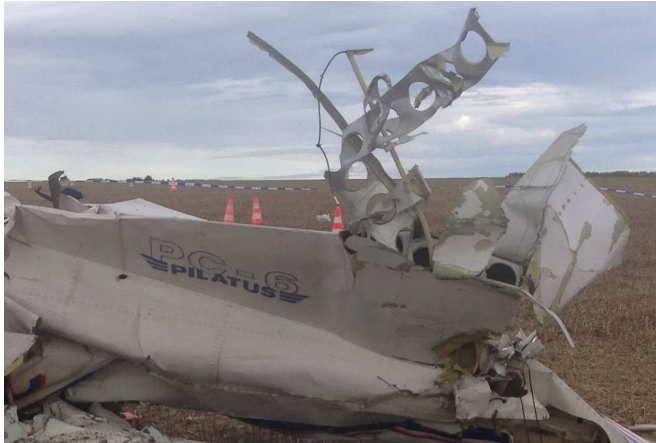
Illustration 49: la structure du stabilisateur vertical s'est dans une large mesure désintégrée

La structure du stabilisateur vertical s'est dans une large mesure désintégrée, avec le longeron principal toujours attaché à la partie supérieure arrière du fuselage et certains fragments des revêtements. Le stabilisateur vertical était équipé d'antennes installées symétriquement sur les 2 flancs, en haut.

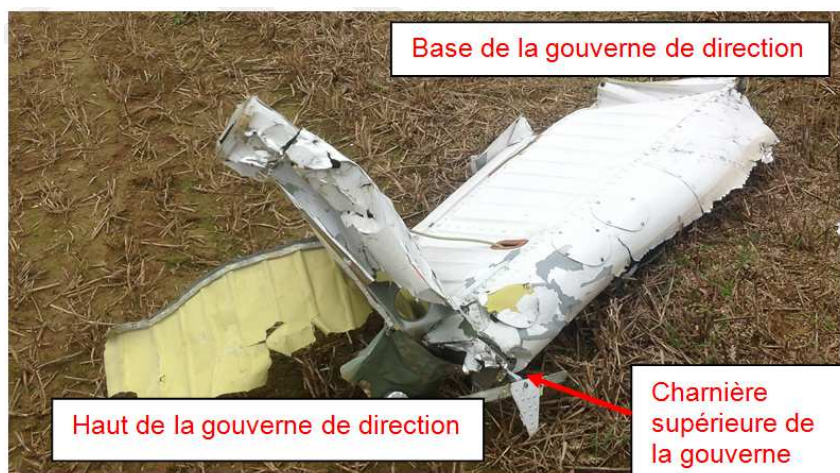
Illustration 52: gouverne de direction dont la partie supérieure s'est dans une large mesure désintégrée.

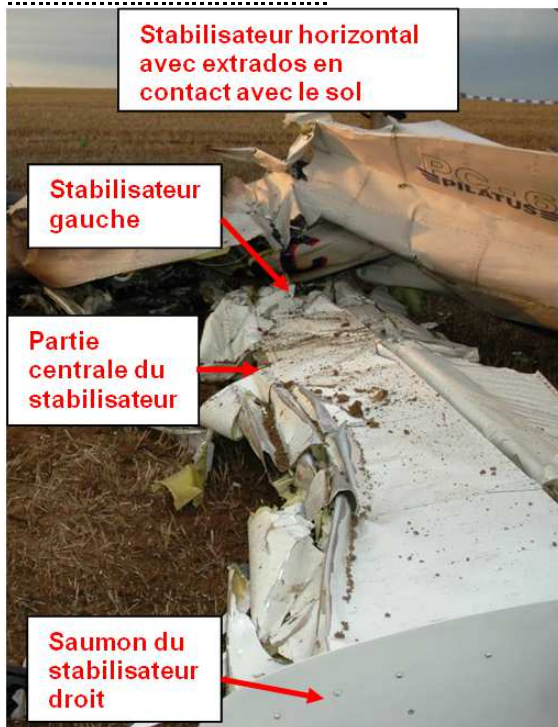
Illustration 53: stabilisateur horizontal à l'envers

Le stabilisateur horizontal a été retrouvé gisant à l'envers sur le sol avec son côté gauche partiellement couvert par la partie arrière du fuselage. Les deux bords d'attaque présentaient des dommages dus des impacts. Les dommages au bord d'attaque gauche, souillé par la terre, sont dus à la collision finale avec le sol, tandis que le bord d'attaque de droite, moins endommagé, présentait des signes d'un possible impact par une autre structure de l'aéronef. Hormis les plaques d'articulation détachées et cassées, la partie centrale du stabilisateur a subi moins de dommage, par rapport aux dommages constatés sur les deux bords d'attaque.

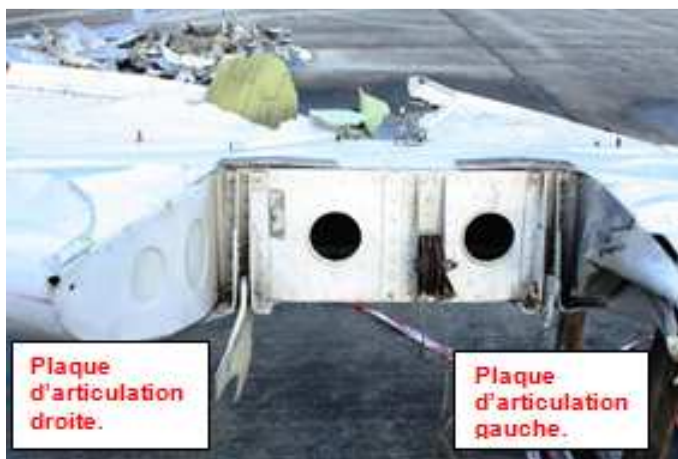
L'illustration 55 montre l'avant de la section centrale du stabilisateur horizontal dans la position de vol normale (extrados vers le haut). L'observation des rivets et des trous des 2 plaques d'articulations a montré qu'ils avaient cédé suite à une surcharge. Les rivets des 2 articulations sont sectionnés.

Illustration 55: Section centrale du stabilisateur horizontal.

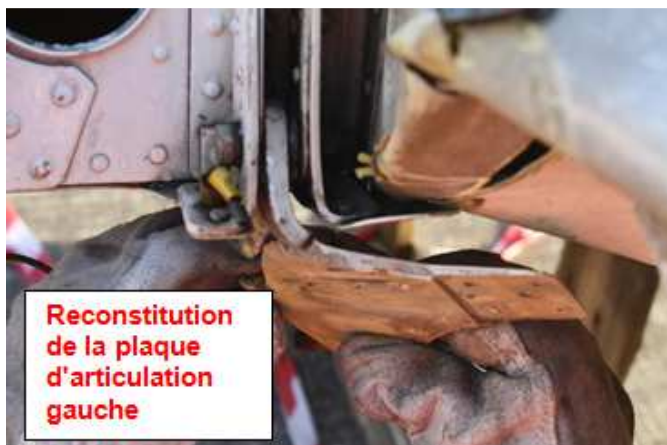
Illustration 56: plaque d'articulation gauche du stabilisateur horizontal.

En revanche, la plaque d'articulation de gauche était déformée et fracturée.

L'illustration 56 montre la plaque d'articulation de gauche repositionnée pour refléter la position du stabilisateur au moment de sa rupture (mouvement vers le haut et vers l'arrière du stabilisateur droit).

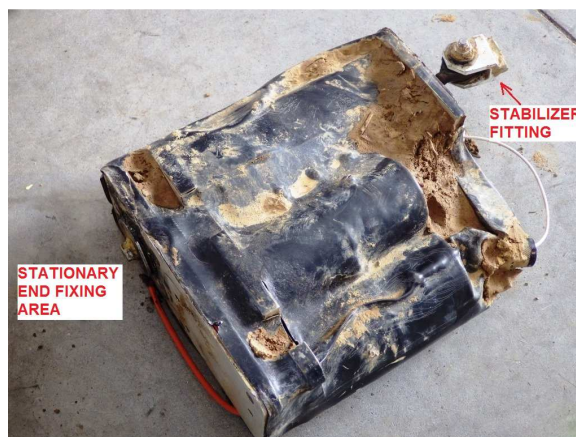
Le vérin était sensiblement endommagé, ce qui témoigne de l'impact avec le sol. Le boîtier en aluminium présentait des déformations importantes; elles résultent de toute évidence de la pénétration du vérin dans le sol.

Une partie de l'étrier cassé du stabilisateur a été retrouvée attachée à l'embout à rotule du tube mobile du vérin. L'embout était légèrement plié.

Illustration 57: vérin électrique du stabilisateur horizontal

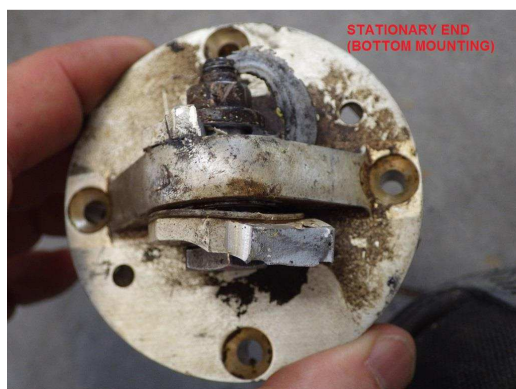
Illustration 58: extrémité fixe (fixation inférieure) du vérin.

La fixation inférieure du vérin sur l'étrier (appelée 'extrémité fixe' dans le catalogue illustré des pièces de rechange d'avion) était détachée du vérin et également détachée de l'étrier du fuselage.

Sur les 4 vis de fixation, 3 ont été récupérées à l'intérieur de la queue du fuselage, sectionnées au niveau de la surface du vérin.

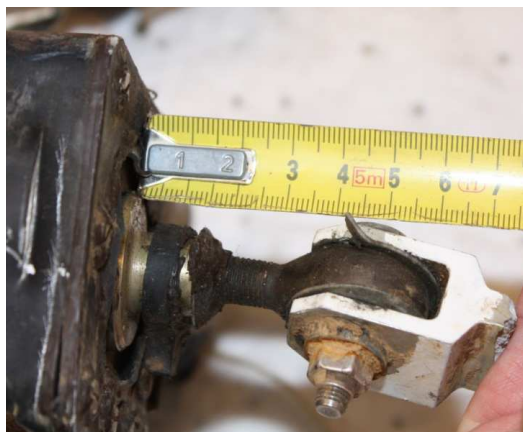
Illustration 59: tube mobile et fixation supérieure du vérin

La position du tube mobile du compensateur de profondeur a été mesurée afin de déterminer la position du stabilisateur au moment de l'impact. Comme on peut le voir sur l'illustration 59, le tube mobile a été retrouvé totalement rétracté (axe de l'embout à rotule se trouvant à 46 mm du boîtier). Cette position du tube mobile correspond à une position 'aéronef en plein piqué' du stabilisateur (+2° d'incidence du stabilisateur).

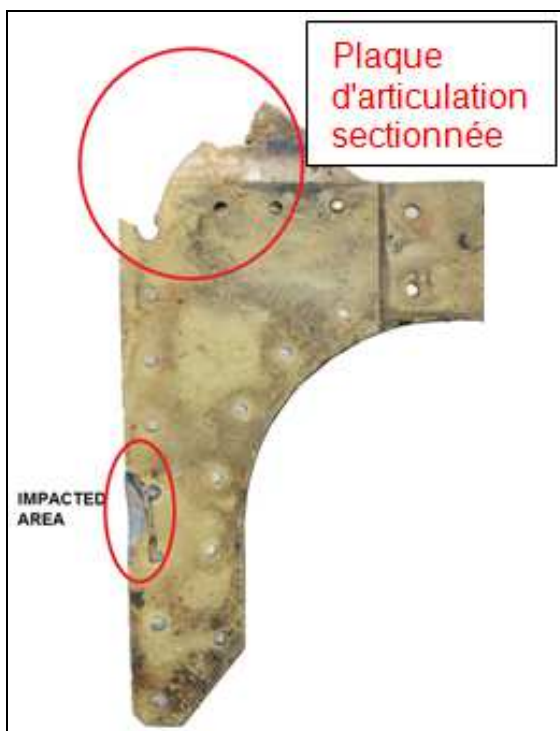
Illustration 60: plaque d'articulation gauche du stabilisateur horizontal

La plaque d'articulation gauche du stabilisateur a été retrouvée enterrée dans le sol à proximité de l'épave principale. Toutefois, une petite partie manquante de la plaque est restée attachée au stabilisateur.

Le bord vertical de la plaque présentait des traces d'impact correspondant à la déchirure en "<" du flanc du fuselage.

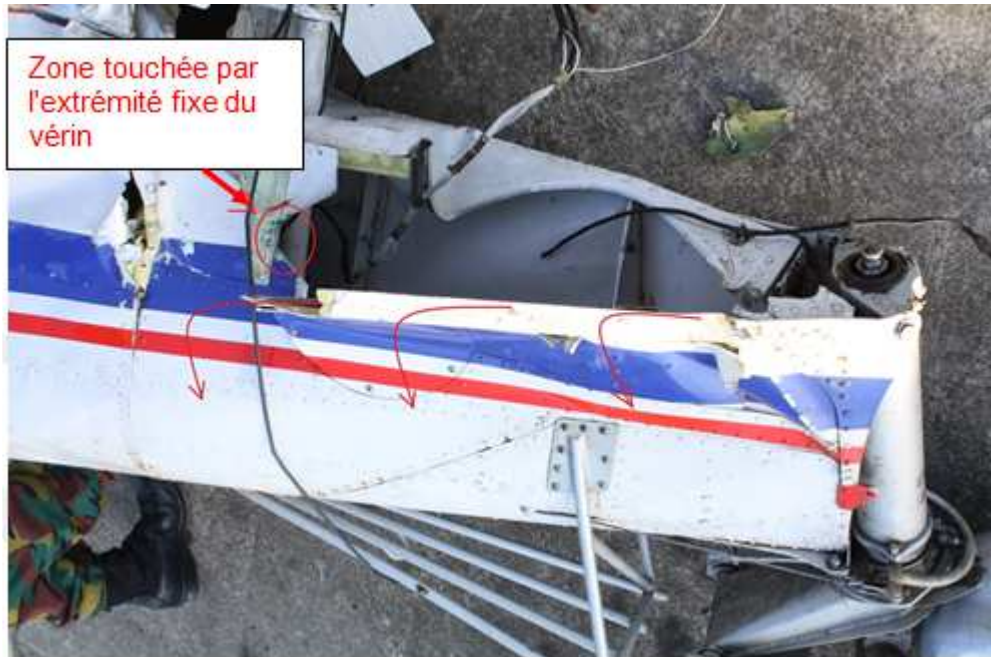
L'ouverture dans le revêtement horizontal supérieur du fuselage situé en dessous du stabilisateur et le revêtement du flanc gauche du fuselage ont été retrouvés déchirés et pliés vers l'extérieur, ce qui a provoqué l'élargissement sensible de l'ouverture. Cette large ouverture correspond à l'éjection du vérin hors de l'épave au moment de l'impact final.

Illustration 61: flanc gauche du fuselage arrière déchiré et plié vers l'extérieur

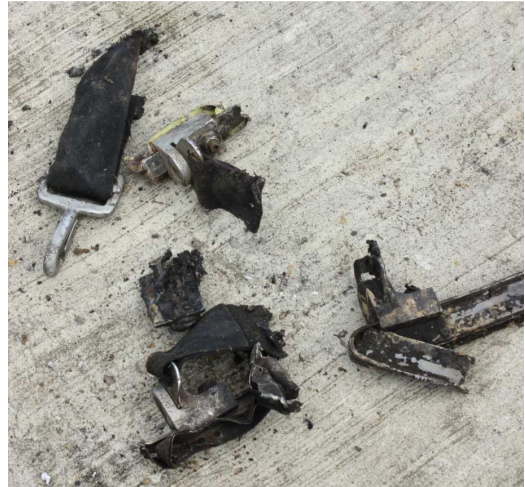
Hormis la décoloration causée par le feu, la plupart des éléments métalliques du système de retenue ne présentaient aucun dommage ou n'étaient que légèrement pliés suite à l'impact.

Illustration 63: restes de quelques systèmes de retenue

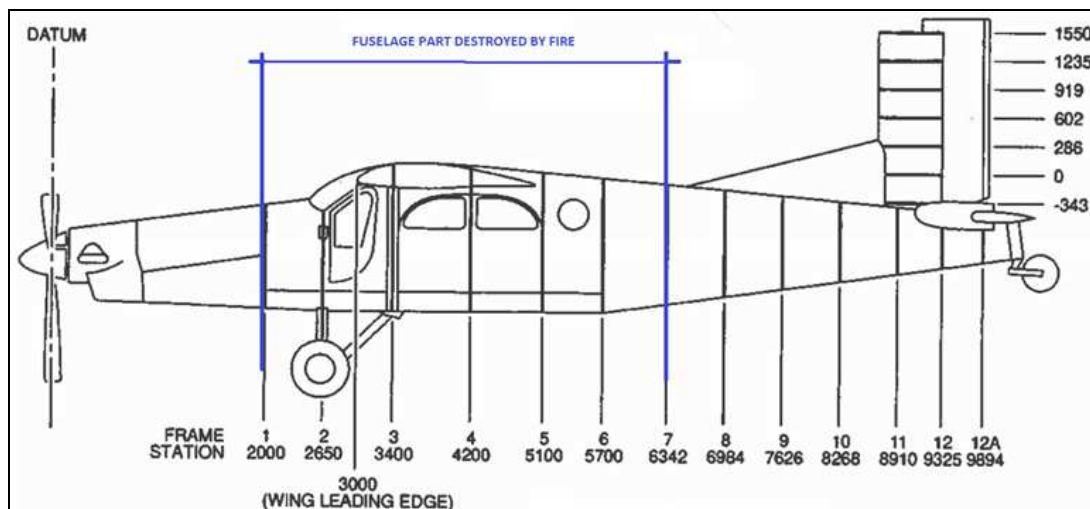
L'épave a pris feu peu de temps après l'arrivée des premiers témoins sur le site du crash. L'incendie s'est concentré sur la partie centrale du fuselage et sur le premier quart des restes de l'aile droite. Les réservoirs à carburant (aile droite et nourrice) se sont ouverts à l'impact, et du carburant s'est répandu en direction de la partie moteur. Le carburant a pris feu au contact du moteur chaud et/ou des étincelles causées par des courts-circuits.

Illustration 64: partie du fuselage détruite par le feu.

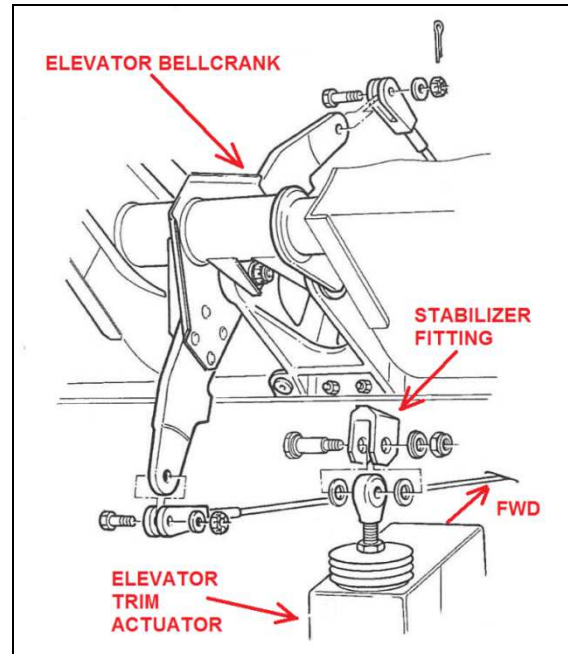
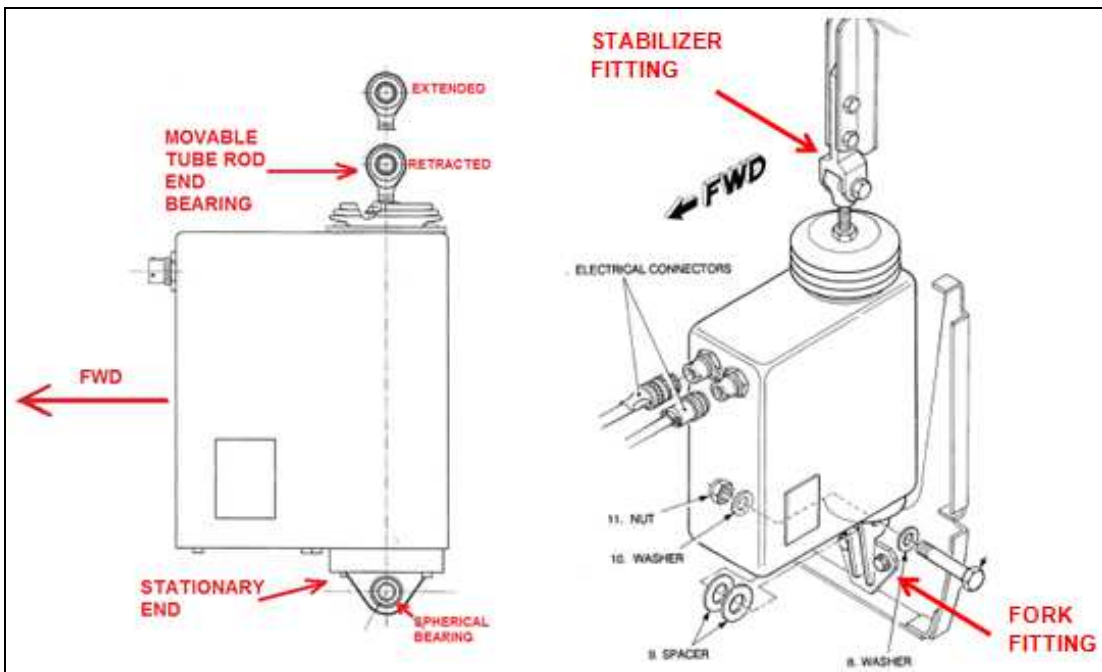
The stabilizer is hinged at the main spar location (25% MAC) allowing the trailing edge to move up and down under the action of trim actuator.

The trim actuator is located in the tail of the fuselage, beneath the stabilizer.

The movable tube of the trim actuator is attached to the rear underside of the stabilizer by a rod end bearing and a fitting while the stationary end of the actuator is attached to a fuselage frame by a fork fitting and a spherical bearing.

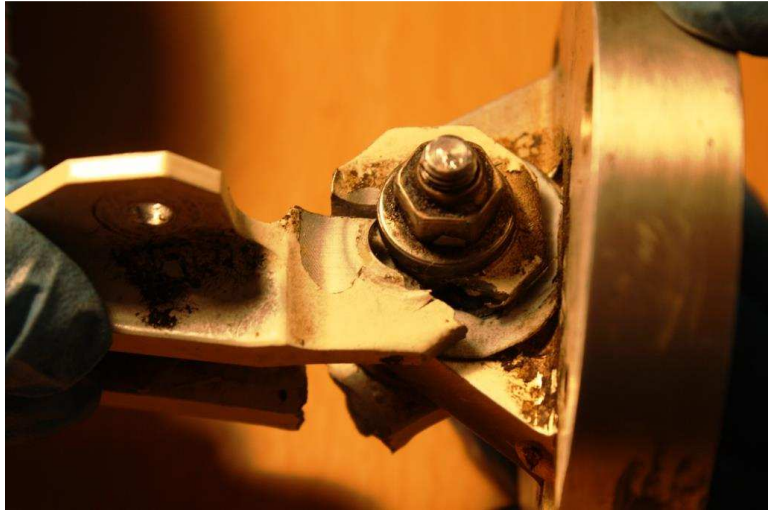
The fork fitting was disassembled from the aeroplane wreckage to allow better examination of the fractured areas.

No preexisting damage as corrosion, scratches or fatigue cracks were found.

The fractures of both cheek plates of the fork fitting show also the typical characteristic of an overload fracture.

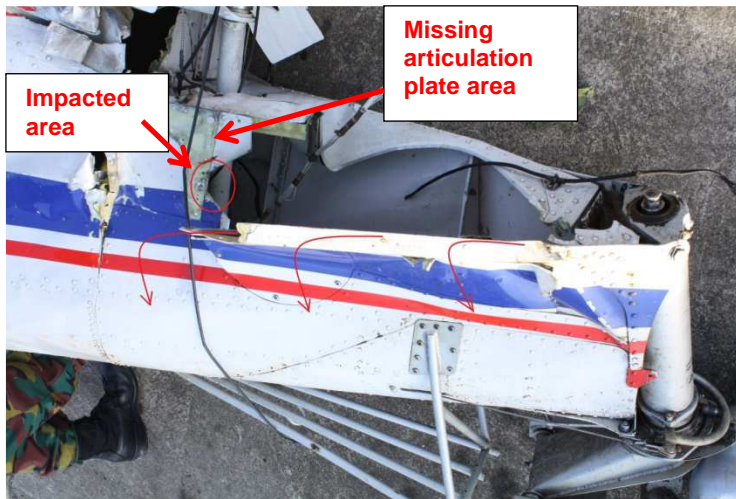
The inside of the tail structure in front of the actuator normal position didn't show any damage resulting from an impact of the actuator thrown forward in the axis of the fuselage.

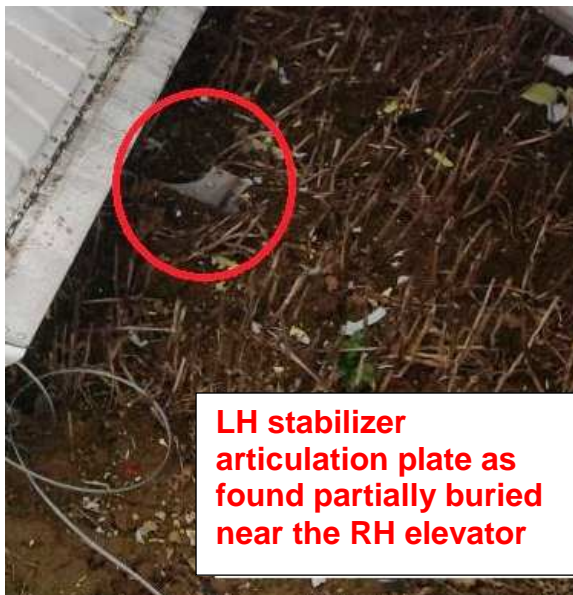
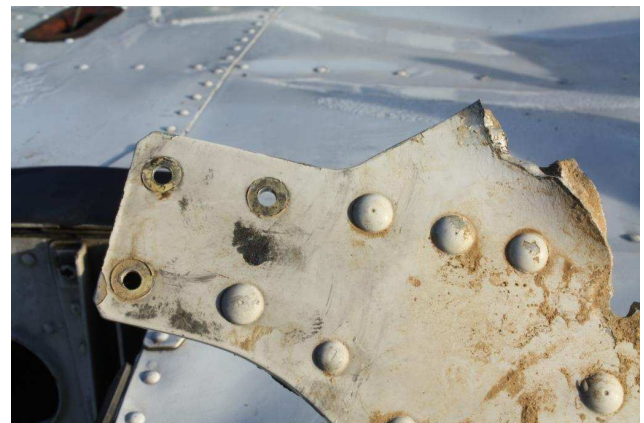
The fuselage tail structure features an oval opening in the top horizontal skin of the fuselage located below the stabilizer.

This opening as well as the left hand skin of the fuselage was found cut and folded towards the outside. This large opening was consistent with the ejection of the actuator.

In addition to the cut and folded LH lateral skin, the side of the fuselage also showed a “<” shaped tear from the back to the front ending at the level of the stabilizer LH articulation plate area.

As seen on figure, the LH articulation plate riveted on the fuselage left side is missing.

LH articulation plate of the stabilizer was retrieved buried in the ground near the tail of the fuselage and also near the RH elevator.

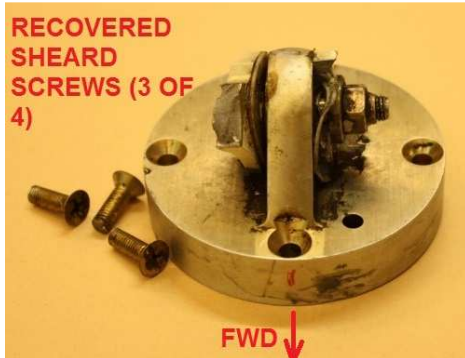
Normally this washer and its nut are covered by the stationary end of the actuator. Detailed examination shows a deformation of the thrust washer support and also the edge of the thrust washer located under the washer is broken.

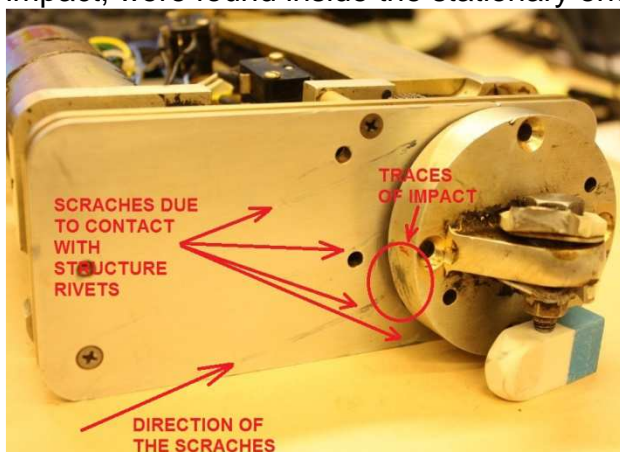
Examination of the outer circumference of the stationary end showed one outer trace of impact and 2 inner impacts, compatible with the direction of the outside impact, were found inside the stationary end.

The stationary end of the actuator was repositioned.

The analysis of the damage concluded that the LH attachment plate of the stabilizer was impacted by the stationary end of the actuator causing both parts to separate from their own support (separation of the LH attachment plate from the fuselage and the separation of the stationary end from the actuator).

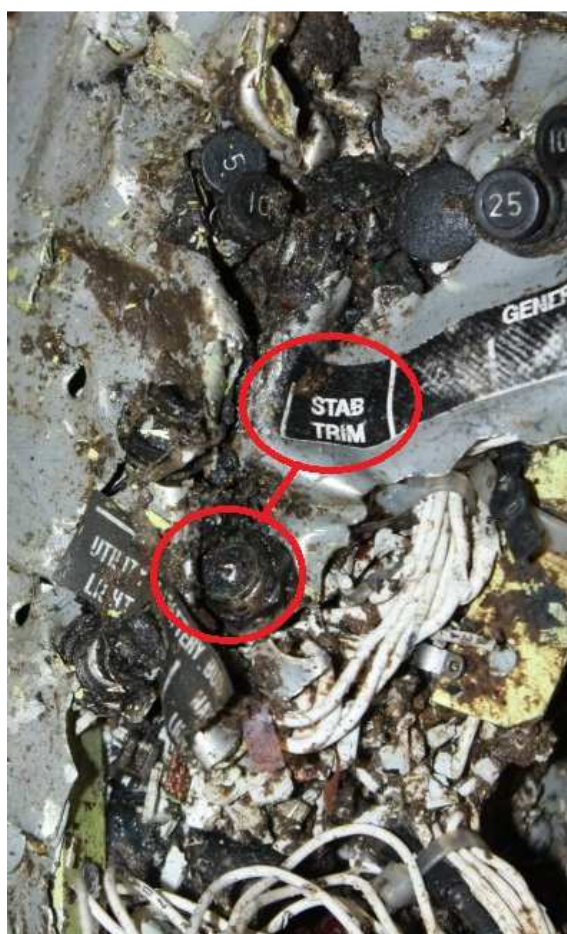
Inspection of the stab trim circuit breaker

The above drawing shows a typical circuit breaker panel of a recent Pilatus PC-6. On the aeroplane, no aileron and rudder electrical trim were installed as well as no electrical flap motor fitted meaning that the stabilizer circuit breaker was isolated in this area of the panel and therefore very easy to reach. Before the crash, the stabilizer trim circuit breaker was protruding more than the other breakers and was equipped with an orange ring to facilitate its identification in case of emergency.

The head of the stabilizer trim circuit breaker was found missing as well as the rear side. Actually, both protruding extremities had been severed at impact and could not be retrieved. However, the inner movable cylinder of the breaker was found in its original position. The remains of the circuit breaker were removed from the panel allowing pushing out of the inner movable cylinder, in a configuration as if the circuit breaker had tripped.

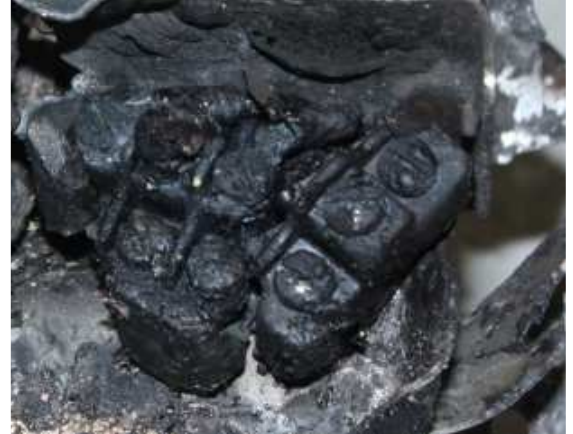
The trim interrupt switch and the alternate trim stab switches were recovered and were both externally and internally examined. They were damaged to such an extent that no conclusion could be drawn and their position at impact could not be determined.

Rear side of the switches were also significantly damaged by fire.

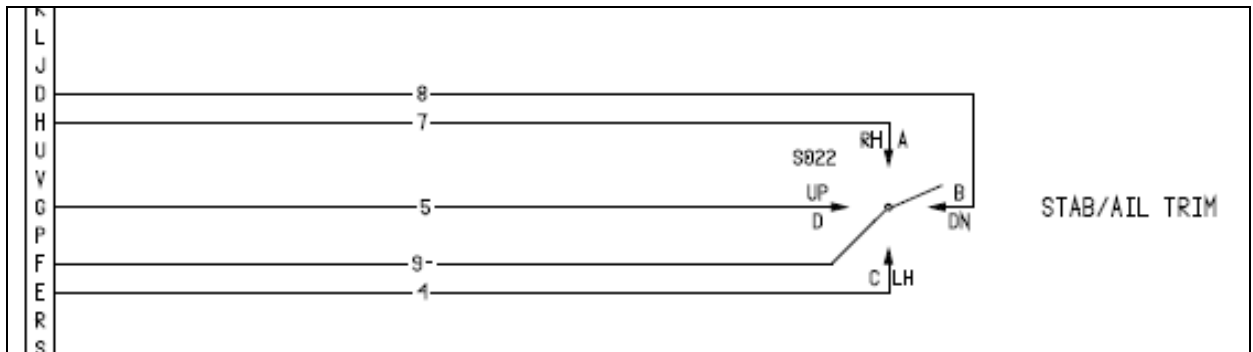
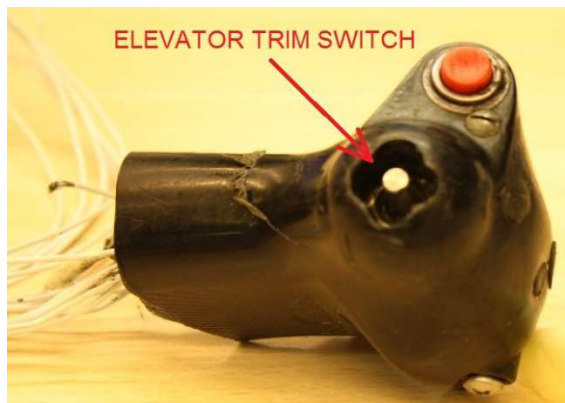
Hereby a drawing of the pilot grip wiring. Wires number 5, 8 and 9 are related to the pitch trim.

The pitch trim switch continuity was tested from the toggle switch in neutral position. This test showed there was no electrical contact between wires 9 and 5 and thereafter between wires 9 and 8.

This second test showed there was a normal electrical contact inside the switch in both positions (Continuity 9 => 5 in 'up' and 9 => 8 in 'down').

No anomaly was found.

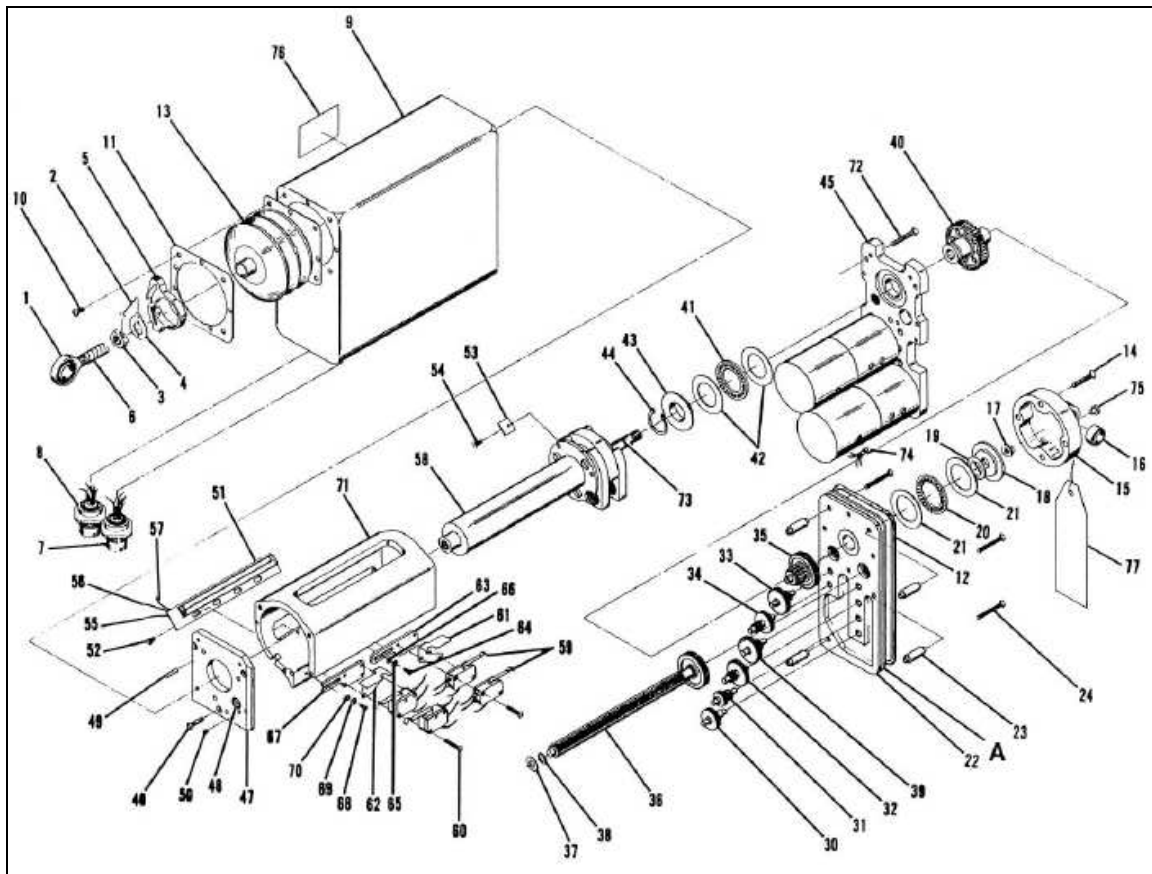
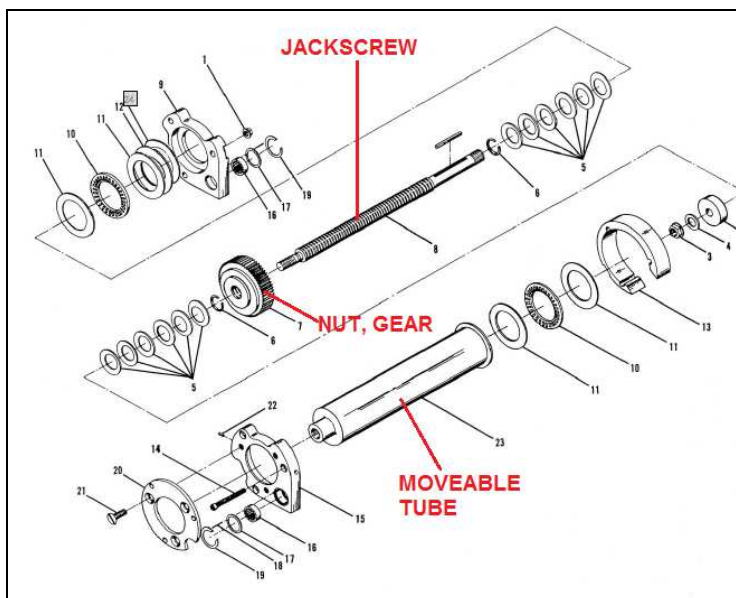
After the removal of the black housing of the actuator, made of a thin light alloy skin, a first inspection showed that the housing of the moveable tube was significantly deformed by the impact forces. The other internal parts did not show obvious damage.

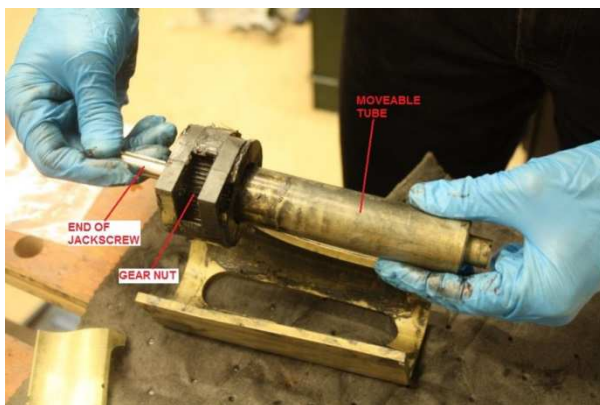
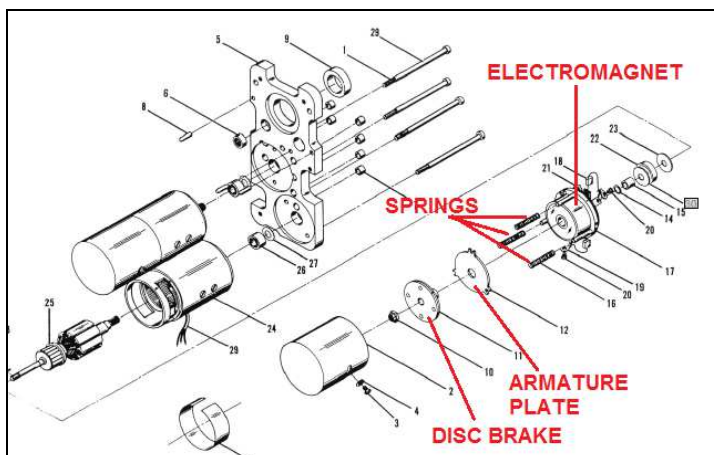
The inspection of the moveable tube, including the gear nut and the jackscrew did not show any mechanical anomaly. However, several axial pressures on the jackscrew showed that the jackscrew system was sometimes reversible meaning that it could turn and move axially only under the action of an axial force.

Therefore the braking action of both electrical motors was supposed to be necessary to prevent any back-driving of the actuator under external forces, avoiding a possible mechanical trim runaway.

We tested both motors as per the Overhaul Manual OHM483-3 Chapter 2-12.1 and found the brakes were released around 8 volts (indicated either by sound or by armature starting to turn), which was normal.

We found first that the rotor shaft (armature) of both electrical motors could not be turned by hand, likely under the working of the brake. The brake torque of both the primary and secondary motors was measured using a lever and a weight. The weight was progressively moved outboard until the engine brake could no longer hold the applied moment. The brake torque, measured in both directions, showed the brake of both motors was in accordance (and above) the manufacturer specification (1.4 in-lbs). Brake values in both directions are for the Primary motor around 2.5 in-lbs and around 4 in-lbs for the secondary motor.
